IL BARCHESSONE VECCHIO

LA NASCITA DEGLI ALTRI BARCHESSONI

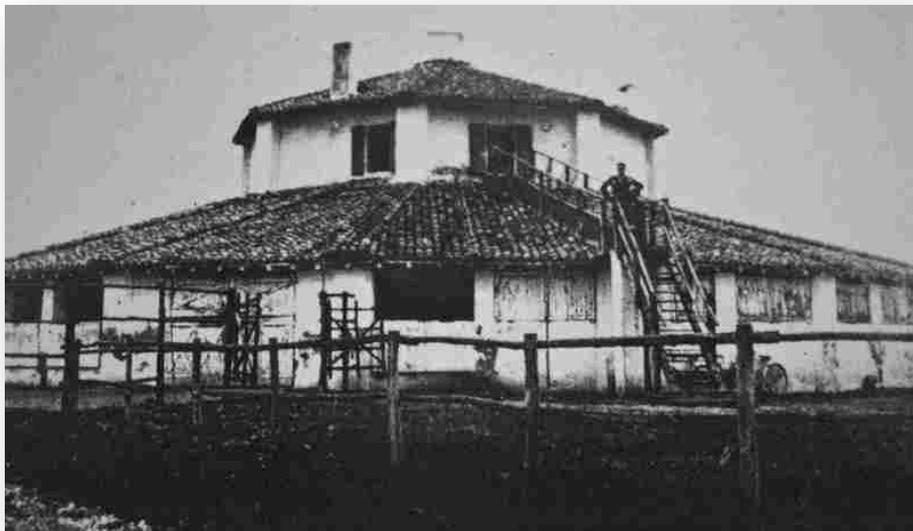
Originariamente questa scala era l'unico collegamento verticale tra la stalla e l'abitazione. Poiché però i cavalli dell'Esercito vivevano allo stato semibrado e rientravano nella stalla la notte, specie nei periodi più freddi rimanendo liberi, fu necessaria la costruzione di una scala esterna in legno per l'accesso all'abitazione; solo successivamente nel 1954 fu costruita l'attuale scala esterna in muratura.

Barchessone Vecchio con la scala esterna in legno

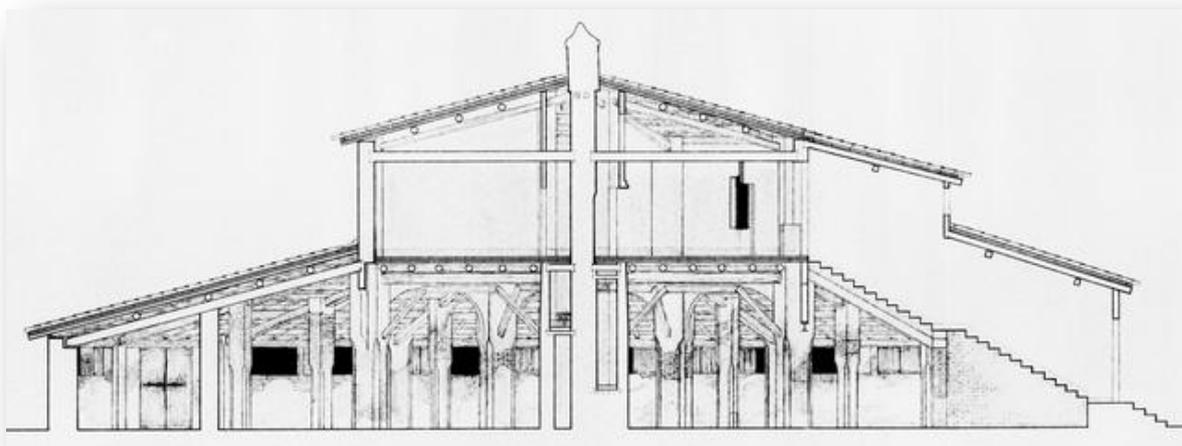
Sezione del Barchessone Vecchio con la scala in muratura

Il piano di calpestio del livello superiore è sorretto da otto capriate in legno, formate da una trave orizzontale e due inclinate, aventi un'estremità incastrata nell'involucro murario della scala a chiocciola e l'altra appoggiata al pilastro della prima cerchia. Tali pilastri fungono da piedritti ad una corona di archi ellittici, sui quali si innalzano i muri perimetrali del piano superiore. Una seconda

cerchia di pilastri perimetrali completano la trama strutturale di sostegno dell'orditura della copertura. I puntoni del tetto della stalla sono sorretti, alternativamente, da tre pilastri allineati a raggiera, oppure da due pilastri. Le fondazioni sono continue, i mattoni posati di piatto, in modo da creare una platea di appoggio per il manufatto sopra il terreno di natura argillosa e sabbiosa; in corrispondenza dei pilastri sono stati posti due strati di mattoni a coltello. La pavimentazione in cotto prosegue all'esterno, sul piano di campagna, con uno spessore di mattoni a spina di pesce, creando una corona attorno allo stallo di piacevole effetto.

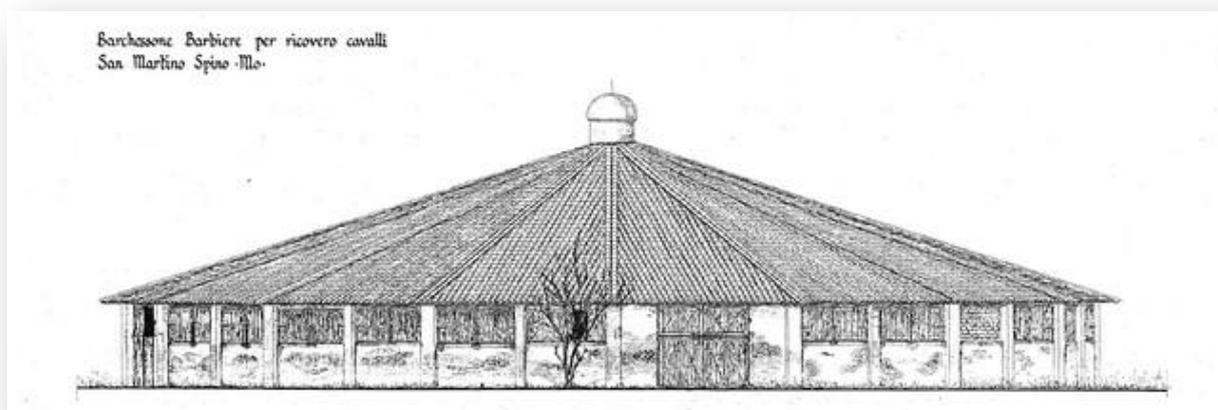
Prospetto di un Barchessone

Sezione interna Barchessone Barbieri
per ricovero cavalli, San Martino Spino - Mo.

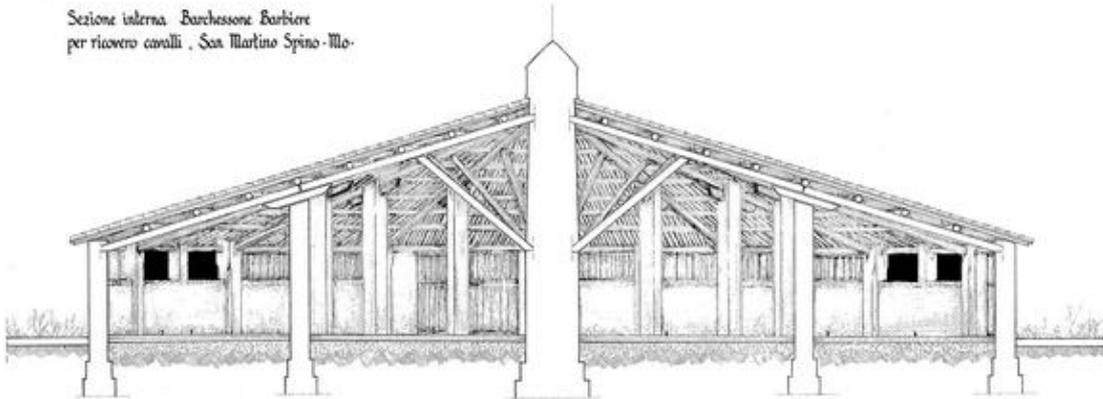
Spaccato di un Barchessone

Internamente lo spazio dei barchessoni è scandito da pilastri in mattoni disposti a raggiera intorno ad una colonna centrale, dalla quale dipartono tutti gli elementi formanti la struttura portante della copertura, andandosi a concludere a mo' di lanterna sopra il tetto.

La loro struttura, più semplice di quella del Barchessone Vecchio, è caratterizzata da una propria peculiarità che è una colonna centrale, come si può vedere nella sezione del Barchessone Barbieri, nella quale sono incastrati a raggiera 16 elementi inclinati di legno (saettoni) che sostengono altrettanti puntoni disposti secondo le linee di falda.

Oltre al saettone i puntoni hanno altri due appoggi, uno sul pilastro interno, l'altro su quello perimetrale; altri pilastri, di dimensioni minori, dividono in due ogni lato provvisto di vedute ed in tre parti ognuno dei quattro lati di accesso: essi servono da appoggio ad una raggiera di puntoni intermedi di lunghezza pari a metà falda che, all'altra estremità, sono legati alle travi disposte tra due pilastri interni contigui.

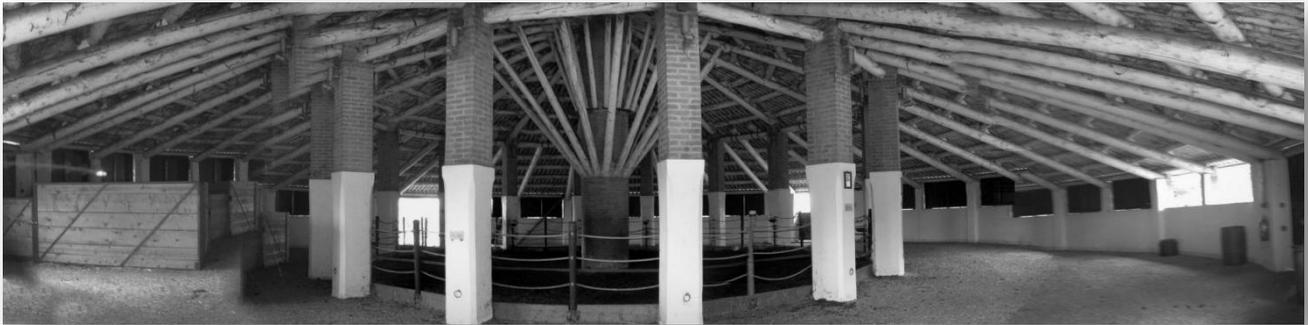
Interno del barchessone Barbieri: evidente la doppia fila di saettoni centrali

Strutturalmente il barchessone Barbieri è l'unico dei cinque, caratterizzato dalla presenza di una doppia corona di saettoni di legno incastrati alla colonna centrale, come ben si evidenzia nella foto .

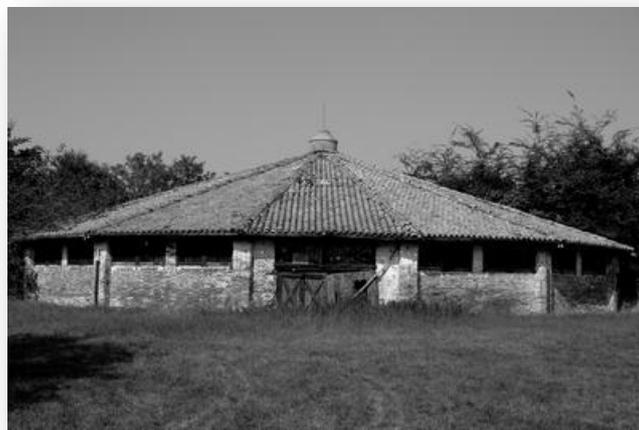
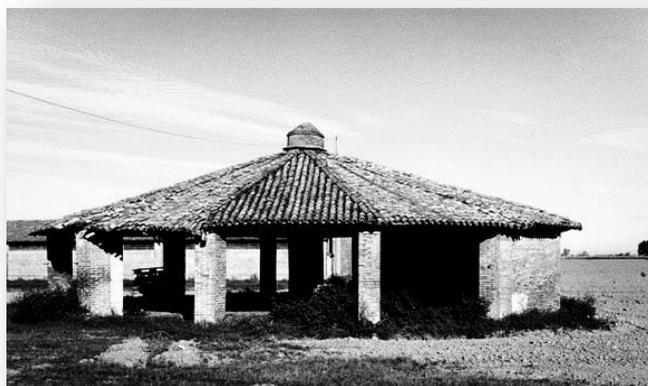
Il Barchessone Portovecchio ed il piccolo Barchessone Fieniletto oggi in rovina

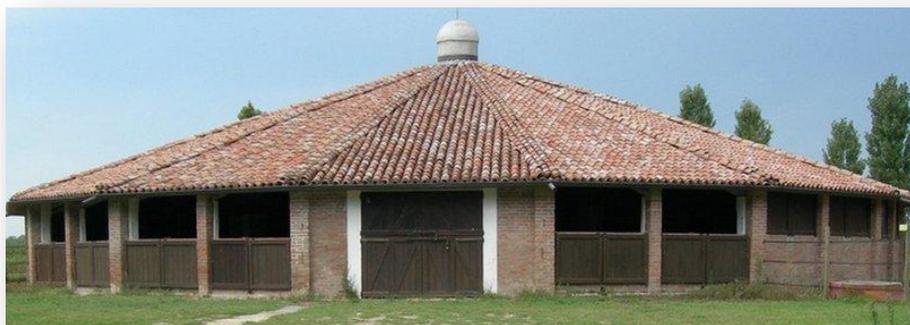
Il barchessone Barbieri tirato a nuovo

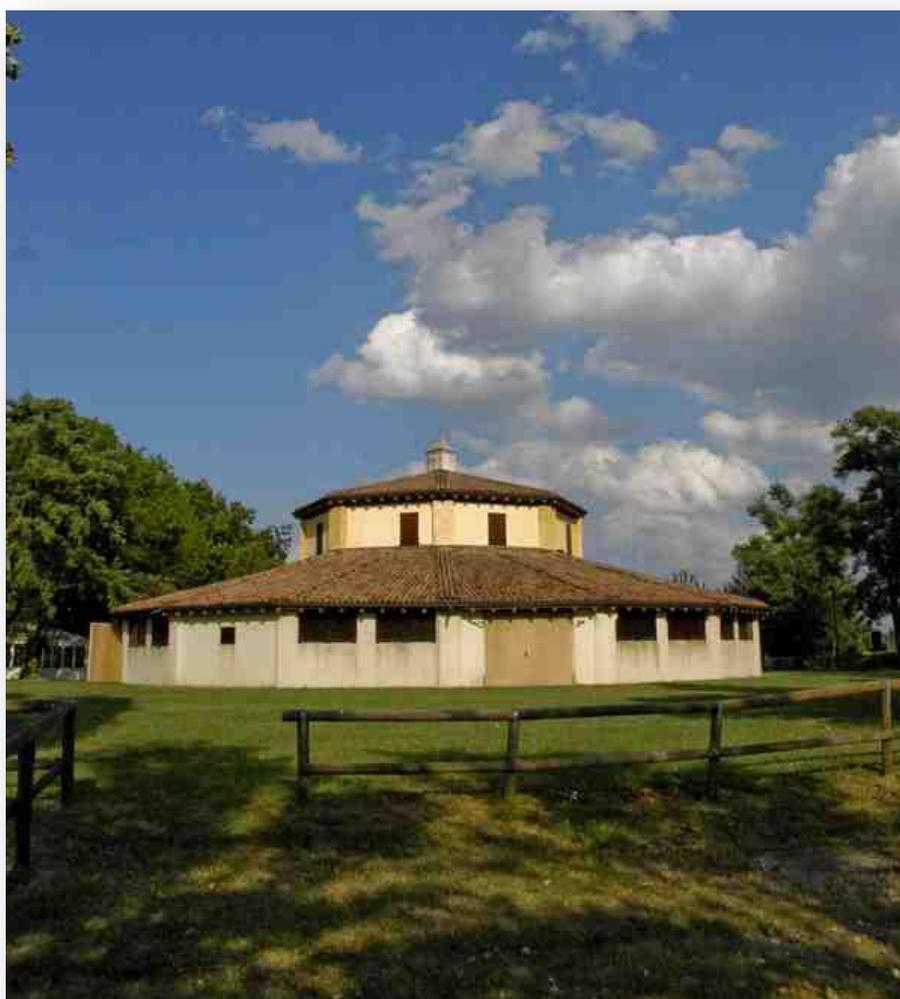
La Basilica delle Valli, il Barchessone Vecchio, nel suo splendore dopo il restauro

La struttura del Barchessone Vecchio, si differenzia dagli altri barchessoni, costruiti successivamente dal Ministero della Guerra, per la presenza del piano superiore con una abitazione e per una stretta scala a chiocciola che si avvolge alla colonna centrale di mattoni, definita entro un involucro murario prismatico a pianta ottagonale

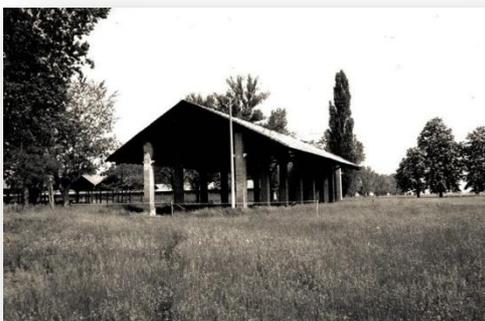
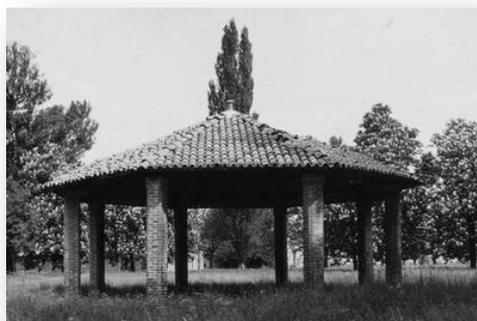
Due esempi di tettoie senza pareti perimetrali

Oltre ai barchessoni, dal 1863 in poi, furono costruite le prima cinque "Tettoie", che nel tempo divennero diciannove, lunghe scuderie di forma più tradizionale che secondo una diceria paesana (mai suffragata da documenti) in origine non avrebbero avuto i muri perimetrali e da qui "sarebbe" nato il nome "Tettoie".
(Certo è che furono chiamate Tettoie anche sull'Indicatore Mirandolese...)

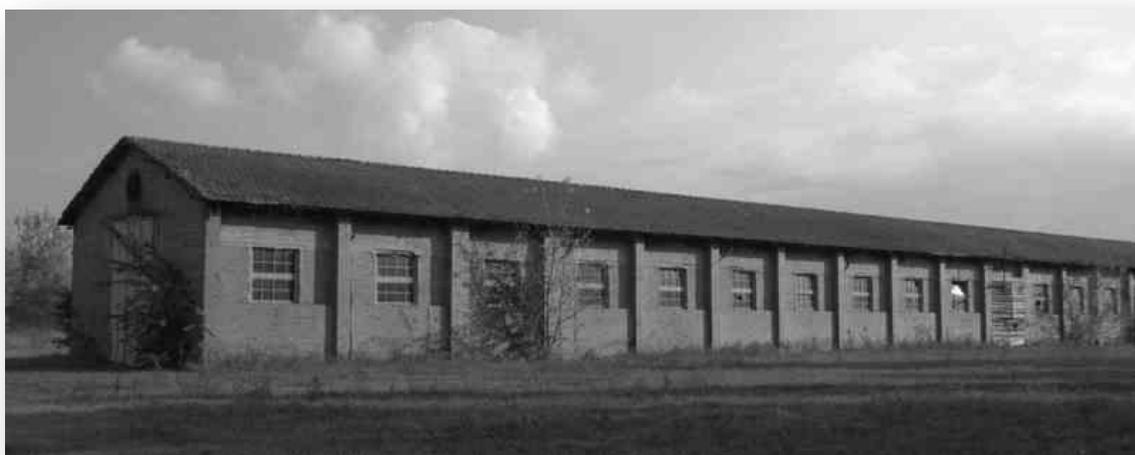
Una tettoia o Scuderia, chiusa da pareti perimetrali

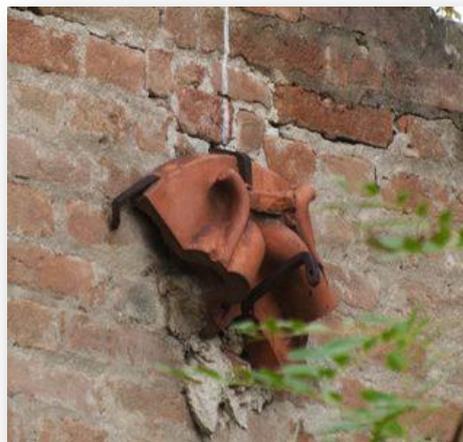
A destra quel che resta delle belle teste di cavallo in terracotta

Le tettoie disposte lungo il viale di accesso al palazzo di Portovecchio erano decorate da ambo i lati corti da grandi teste di cavallo da tiro, realizzate in terracotta toscana, simili a quella sotto riportata, ma complete di golena e finimenti.

Con la chiusura del Centro, furono tutte malamente asportate e rovinate; in una tettoia rimane uno spezzone di golena, la bardatura dei cavalli da tiro, unico ricordo e documento di questa bella decorazione.

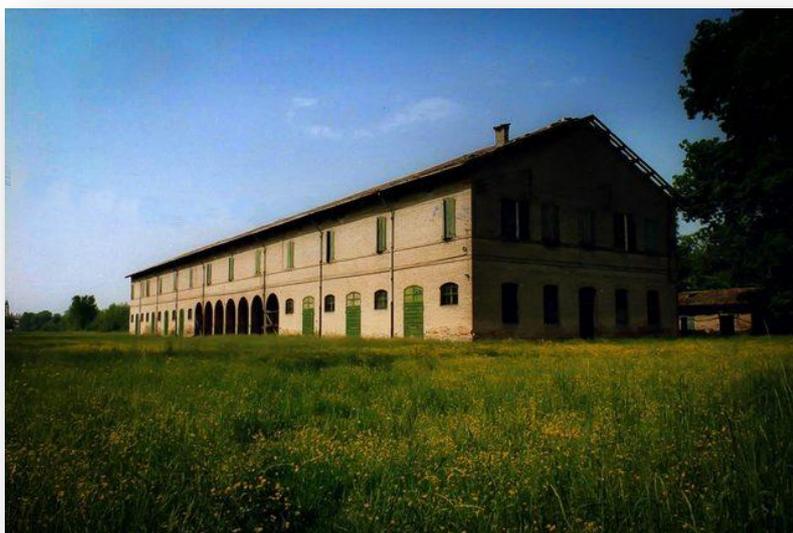
L'imponente ed elegante massa del magazzino cereali e carriaggi

Una grande struttura in mattoni faccia e vista, con enormi arcate centrali che ne alleggeriscono la facciata.

Nella parte sottostante venivano ricoverati i carriaggi e le attrezzature agricole, la parte superiore era adibita a granaio, un ambiente grande e lungo come tutta la struttura, diviso centralmente da un grande arco in muratura e con il tetto sorretto da una serie di doppie capriate sovrapposte.

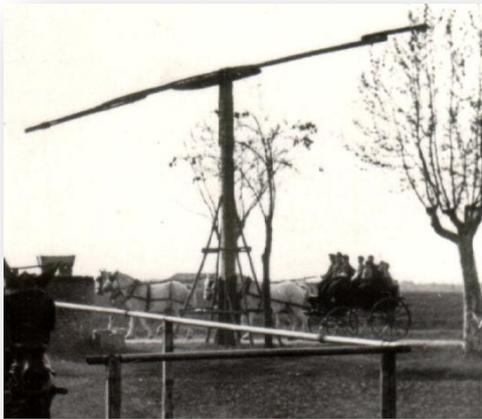
I cavalli venivano abbeverati recuperando l'acqua da profondi pozzi, però per abbeverare velocemente tanti animali i militari avevano adottato un sistema ingegnoso di sollevamento dell'acqua, attrezzando il pozzo con l'altana basculante.

In una vecchia foto un pozzo basculante

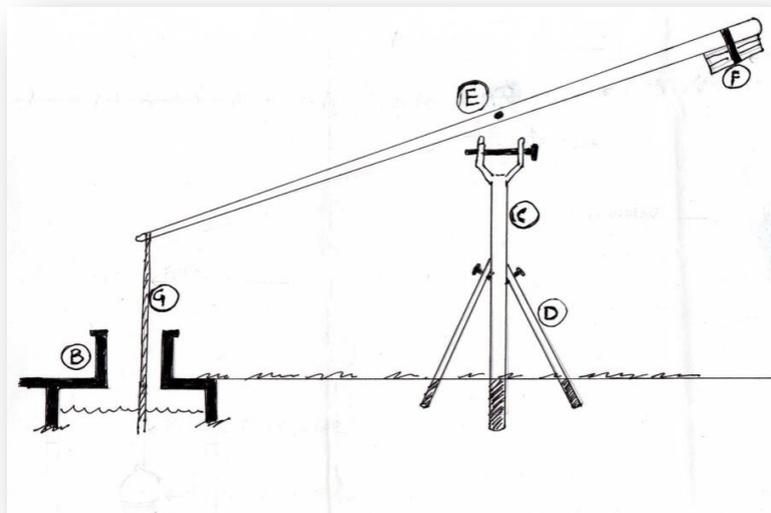
L'altana con secchio calato nel pozzo o nella cisterna (B)

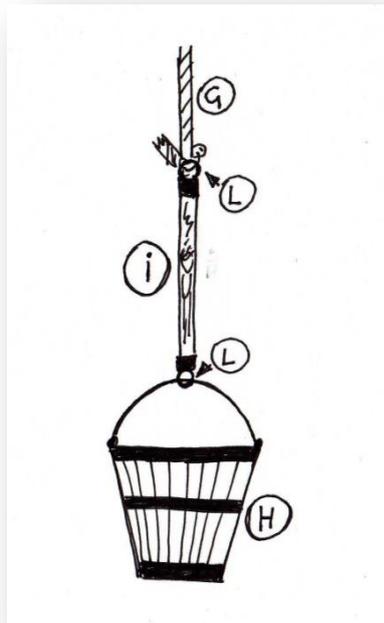
Il pozzo con l'altana basculante consisteva in un grosso tronco d'albero, tagliato salvando due rami a V (**C**), che avevano la funzione di fare da forcella, altrimenti creata con pali laterali.

L' albero, parzialmente piantato per terra, veniva sostenuto da quattro controventi (**D**) per assicurarne la staticità; la forcella era attraversata da un perno di ferro, che aveva la funzione di tenere in bilico un lungo palo, (**E**) spesso composto legandone assieme due, per aumentarne la lunghezza fino a 12-13 metri..

Ad una estremità del palo venivano legati dei contrappesi (**F**), mentre dalla parte opposta veniva assicurata una lunga corda (**G**) con un secchio di legno(**H**), ma tra la corda ed il secchio veniva inserito una bastone di legno (**I**), con due anelli finali (**L**).

Afferrando la corda, era facile far scendere il secchio nel pozzo; una volta pieno, tirando la corda con una sola mano, il secchio saliva con facilità e senza sforzo, aiutato proprio dal contrappeso posto dall'altra parte del palo basculante.

Quando il secchio arrivava all'altezza del bordo del muretto del pozzo, il buttero afferrava il bastone, faceva appoggiare il secchio in bilico sul muretto ed, inclinandolo con il bastone, senza bagnarsi, con una mano sola rovesciava l'acqua nell'abbeveratoio, lunghissimo ed inclinato in modo da abbeverare più animali.

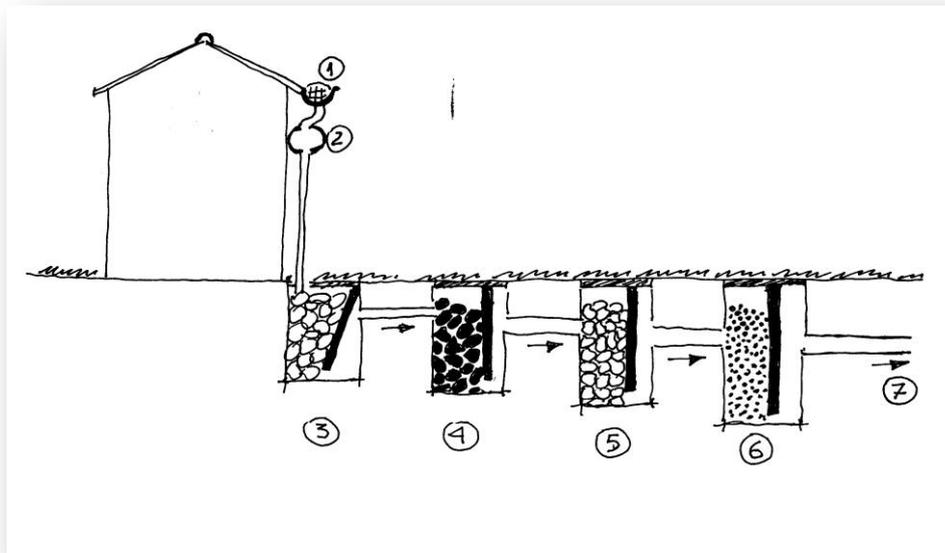
Legenda (1) Rete (2) Tubo orizzontale (3) Vasca di depurazione con ghiaia (4) Vasca di depurazione con carbone vegetale (5) Vasca di depurazione con calce viva (6) Vasca di depurazione con sabbia di Rocca (7) Canalizzazione verso la cisterna sotterrata.

L'acqua che cadeva sui tetti delle lunghe tettoie veniva raccolta attraverso normali canalette di lamiera (al dorsi !) e prima di essere indirizzata nei tubi di raccolta, una semplice rete **(1)** impediva alle foglie di scendere nel pluviale.

Lungo tutta la stalla, circa ogni 10 metri, correva una tubazione inclinata **(2)** che raccoglieva l'acqua, dei pluviali, e la convogliava in un pozzetto sottostante, pieno di ghiaia **(3)**, dove l'acqua veniva depurata dalle impurità più grosse; passava poi in un secondo pozzetto **(4)** pieno di carbone vegetale che aveva la funzione di adsorbire (*) eventuali sostanze organiche sospese.

L'acqua, passando poi nel terzo pozzetto **(5)** con calce viva (ossido di calcio) trasformava la calce in calce spenta (idrossido di calcio) e veniva così disinfettata.

Questo passaggio rendeva però l'acqua "basica", per cui si faceva passare per l'ultimo pozzetto **(6)** con sabbia di rocca (non siamo sicuri del nome ma dovrebbe essere un allume) con la proprietà di neutralizzare la basicità del processo chimico precedente.

L'acqua finale era buona e potabilissima ed a questo punto veniva convogliata nella cisterna interrata **(7)**.

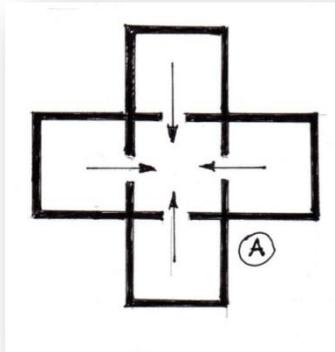
La cisterna era composta da cinque stanze disposte a croce, costruite sottoterra in muratura, con delle porte ad arco, che permettevano di comunicare fra loro e di convogliare l'acqua nella stanza centrale, man mano che questa veniva utilizzata **(A)**.

Pianta a croce di una cisterna

Queste “stanze” erano poi coperte da un tetto in muratura, a sua volta coperto con uno strato di terra che contribuiva a mantenere l’acqua fresca ed a ridurre l’evaporazione, specie nei mesi estivi. Nel “tetto” della stanza centrale veniva mantenuta una apertura, circondata da un muretto di protezione, come un normale pozzo. L’acqua rimaneva potabilissima per lungo tempo perché per evitare alghe veniva di tanto in tanto aggiunto un pizzico di solfato di rame.
